## MOCIÓN

### PARA LA REPARACIÓN DE SOLADO DE LA PISTA DE DEPORTE DE PÁDEL DE SOTOVERDE

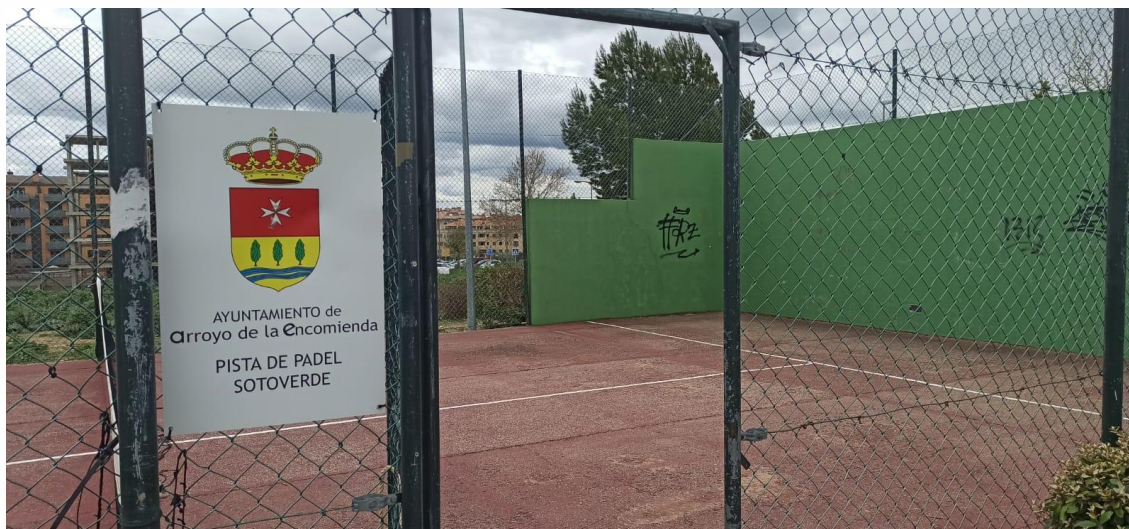
Dentro del patrimonio de bienes municipales de instalaciones deportivas se encuentra la pista descubierta de pádel de la Calle Soto ubicada entre los barrios de Las Lomas y de Sotoverde.

La presente moción se presenta para solicitar el apoyo de los grupos municipales a la inversión destinada a la reparación urgente de este espacio deportivo, con un enfoque principal en el solado de la pista. La ejecución de estos trabajos se justifica por el deterioro significativo del solado y la pintura de la pista, lo que impide el desarrollo adecuado de la actividad deportiva para la que es objeto.

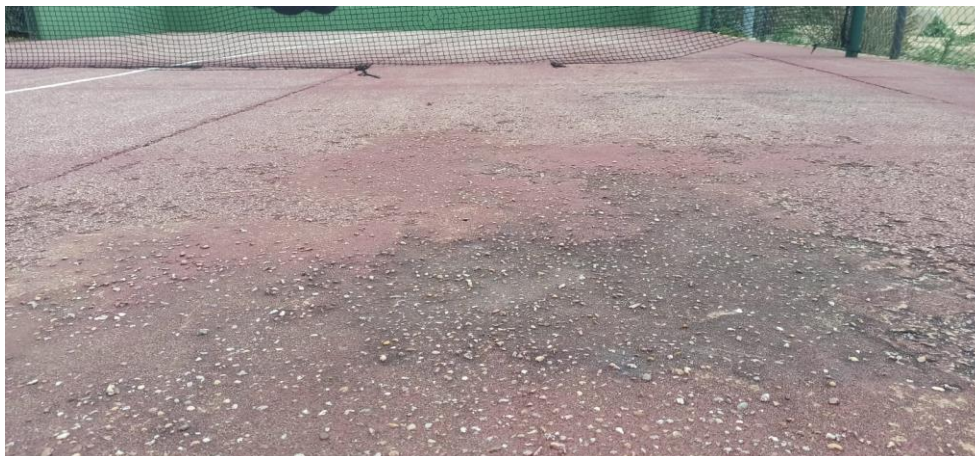
**Desprendimiento de la pintura:** Se puede observar como se ha producido un desprendimiento de la capa de pintura del solado lo cual no solo afecta al uso deportivo adecuado con unos mínimos de seguridad, sino que además desprotege la capa de solado que sufre un mayor desgaste al estar a la intemperie y soportar las inclemencias climatológicas.

En cuanto al coste de la obra, considerando la superficie contenida de la pista deportiva (aproximadamente 180 m<sup>2</sup>) y una posible intervención que incluya la aplicación de un pavimento deportivo de resinas o un nuevo pavimento de hormigón sobre el suelo existente, junto con el repintado de la pista, creemos que se puede destinar suficiente crédito presupuestario del vigente presupuesto municipal sin comprometer otros gastos e inversiones.

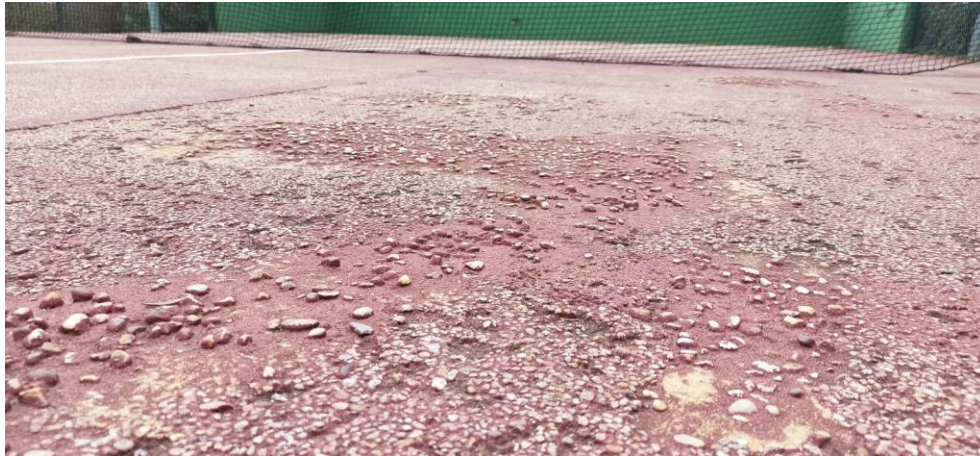
**Irregularidades en el nivel del solado:** A simple vista, se pueden identificar notables irregularidades en el nivel del solado, resultado de una nula acción de mantenimiento. El solado de hormigón debería presentarse como una superficie uniforme y lisa para la práctica del deporte para la que fue concebida. Por el contrario, muestra desde hace años evidentes signos de desgaste y deterioro debido al paso del tiempo, al uso continuado y a la falta de reparaciones y mantenimiento. El deterioro del solado muestra en toda su superficie irregularidades, la pérdida del cemento hace que queden a la vista en superficie la grava y piedras con la que se compone el hormigón.

**Otros desperfectos:** Además de los desprendimientos y las irregularidades, se observan grietas, hendiduras y hundimientos en el suelo, especialmente en las líneas de corte de las juntas de dilatación. La falta de mortero en estas líneas favorece el desprendimiento de material y el deterioro general de la pista, comprometiendo su integridad estructural.
